# CHARLES DE LA FOSSE, FRESQUISTE (1636-1716)

tion des peintures de l'église de l'Assomption à la société Arcanes en vue d'une prochaine intervention. La société Arcanes, sachant que j'avais déjà étudié la peinture de Charles de la Fosse au dôme des Invalides, me confie l'étude scientifique afin d'établir une expertise technique au niveau de la coupole peinte originellement par Charles de la Fosse.

### *La question des techniques de peinture*

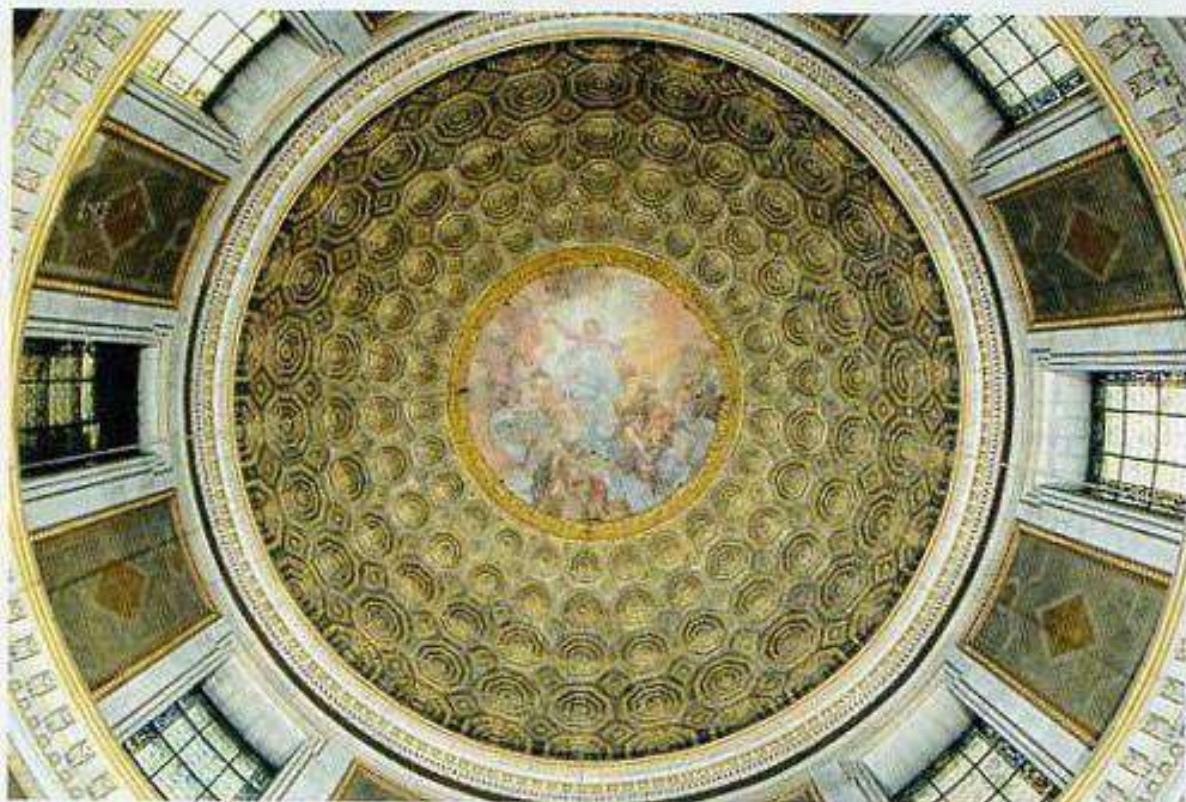
◀ Fig. 1. Charles de la Fosse, coupole du dôme de l'église de l'Assomption, Paris.  
Cliché Mathieu Lombard-2007.

L'aspect actuel de la peinture de l'église de l'Assomption fait plus penser à une technique à sec qu'à une fresque : la couche picturale est poudreuse, épaisse, avec des tonalités sourdes (figure 1). Cependant en se rapprochant de la surface, on peut facilement constater que le dessin a été incisé dans l'enduit frais, et que les joints de journées apparaissent en relief : il s'agit donc d'une peinture exécutée *a fresco*.

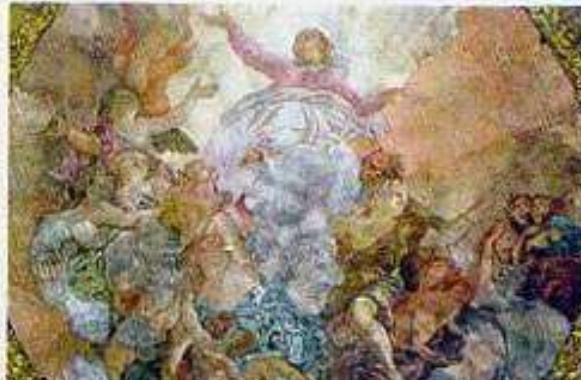
Fig. 2. Coupole du dôme de l'église de l'Assomption.  
Localisation des prélevements de la couche picturale.  
Cliché Mathieu Lombard- 2007.

Quatre prélèvements de la couche picturale ont été faits pour étudier la stratigraphie de la peinture et en comprendre mieux la mise en œuvre (figure 2). Dans tous ces prélèvements, j'ai constaté une superposition de couches pigmentées et un enduit pressé après la pose des couleurs, ce qui est particulièrement visible dans la coupe stratigraphique 9 (figure 3). Cet enduit pressé a été aussi signalé par Marcel Stefanaggi, au Laboratoire de recherche des monuments historiques de Champs-sur-Marne, par l'étude de stratigraphies effectuées en 1970 lors de la restauration de la peinture (figure 4).

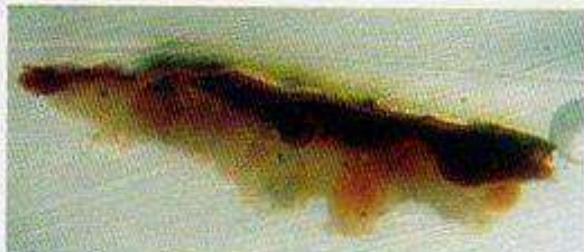
► Fig. 3. Dôme de l'Assomption. Stratigraphie du prélèvement 9 : enduit pressé après la pose de la couleur.

► ► Fig. 4. Schéma de coupe stratigraphique effectué en 1970 lors de la dernière restauration de peinture du dôme de l'église de l'Assomption à Paris.

D'après les observations de Marcel Stefanaggi (LRMH).

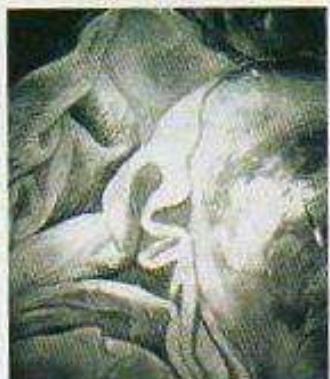
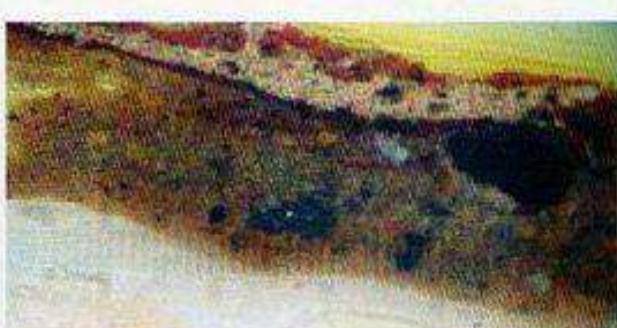
3) Le travail « au trait de hachures » et « le noir pur employé pour souligner les traits du visage ou accentuer les creux d'une draperie » (figures 10 et 11) ne sont pas coutumiers chez Charles de la Fosse qui a « un art coloré, lumineux, à l'illusionnisme quasi italien, et un modelé adouci rappelant à la fois la façon vénitienne et celle de Rubens » (Claire Constans, *Dictionnaire du Grand Siècle*, Paris, éditions Fayard, 1985, p. 820.)

Fig. 10 et 11.  
Église de l'Assomption,  
Paris.  
Coupole : état de 1931,  
après restauration de Mr  
G.Fedit-Belhomme.

(À droite) Détail de  
l'aspect de la couche  
picturale.

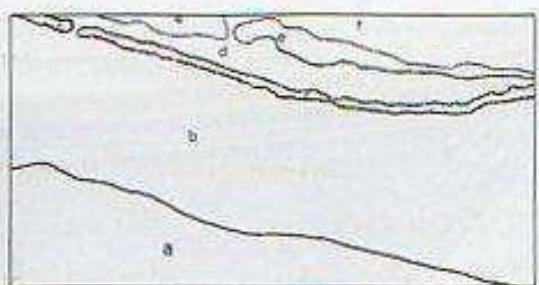
1/ la couche picturale des différents échantillons présente une **strate carbonatée altérée** puis **obscurcie** en surface. « Le lavage des fonds de chaux », noté par Courcier dans son certificat de paiement, n'a pu se faire qu'avec un produit acide. Or, nous savons que l'acide exerce sur les pigments une action qui les obscurcit, en particulier les terres contenant du fer (figure 12, stratigraphie 6);

Fig. 12. Église de l'Assomption, Paris.  
Stratigraphie, prélevement 6.  
a : enduit fin.  
b : couche picturale : ocres jaune et rouge avec noir de charbon.  
c : couche de carbonatation plus foncée présentant des usures et une fracture.  
d : couche rosée hétérogène.  
e : couche rouge hétérogène.  
f : résine d'inclusion jaunie au contact de la surface de l'échantillon.

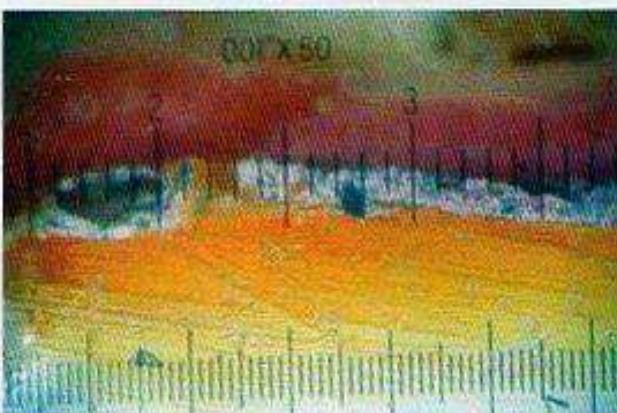
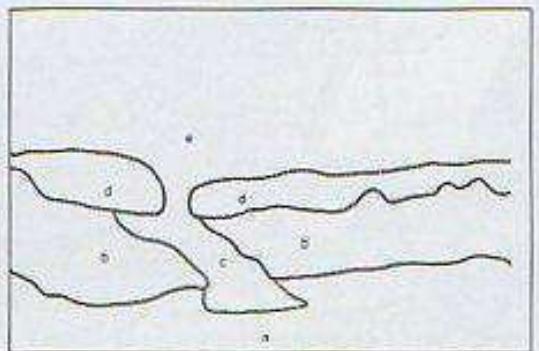
Fig. 13. Église de l'Assomption, Paris.  
Stratigraphie (1), prélevement 8.1.  
a : enduit fin.  
b : couche picturale carbonatée rose.  
c : espace de pénétration d'un produit acide assombriant les matériaux.  
d : couche rosée hétérogène.  
e : résine d'inclusion jaunie au contact de l'échantillon.

2/ de même, lorsque le produit acide a pénétré dans la couche picturale, la couleur est plus foncée au niveau de la pénétration acide (figure 13);

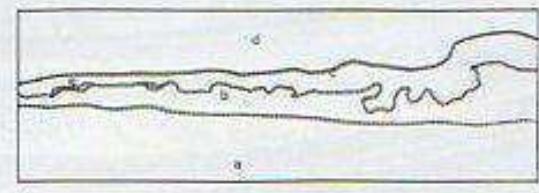
Fig. 14. Église de l'Assomption, Paris.  
Stratigraphie (2), prélevement 8.2.  
a : enduit fin.  
b : couche picturale carbonatée rose altérée présentant des cuvettes.  
c : couche blanche hétérogène.  
d : résine d'inclusion.  
e : poussières noires entre les deux couches.

4/ les traces de poussières entre la couche de carbonatation et la couche supérieure (figure 14, stratigraphie 8) témoignent d'une intervention à sec postérieure d'au moins 50 ans à la mise en œuvre de la fresque, donc non originale.

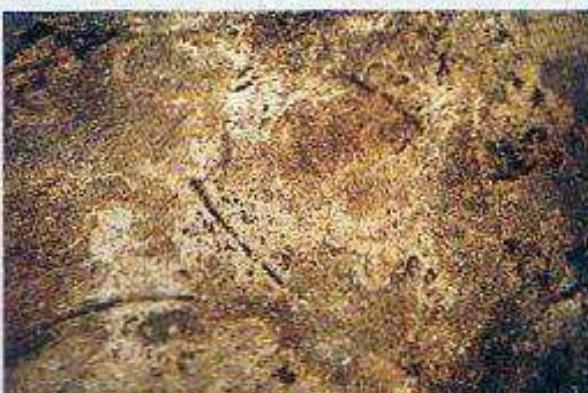
◀◀ Fig. 15. C. de la Fosse, saint Marc, Paris, dôme des Invalides, avant restauration.

◀ Fig. 16. id., après restauration.

Ce nettoyage à l'acide, toujours très difficilement contrôlable, provoque, quand il est fait « à la brosse », des altérations « en cuvette » par creusement de l'enveloppe et, surtout, donne à la peinture une surface chaotique (figures 15, 16, détails de l'aile de l'ange et du nuage du dôme des Invalides). Si Charles de la Fosse a utilisé quelques retouches à sec, elles devaient être minimales et actuellement inexistantes car il est impossible qu'elles se soient conservées à cause des opérations de nettoyage violent. Cependant, si les pigments sont assombris (les terres) ou pâlis (le lapis lazuli) par la réaction avec un acide, la couche colorée reste visible et donc réintelligible. L'écriture du peintre est bien lisible et il suffit d'une légère

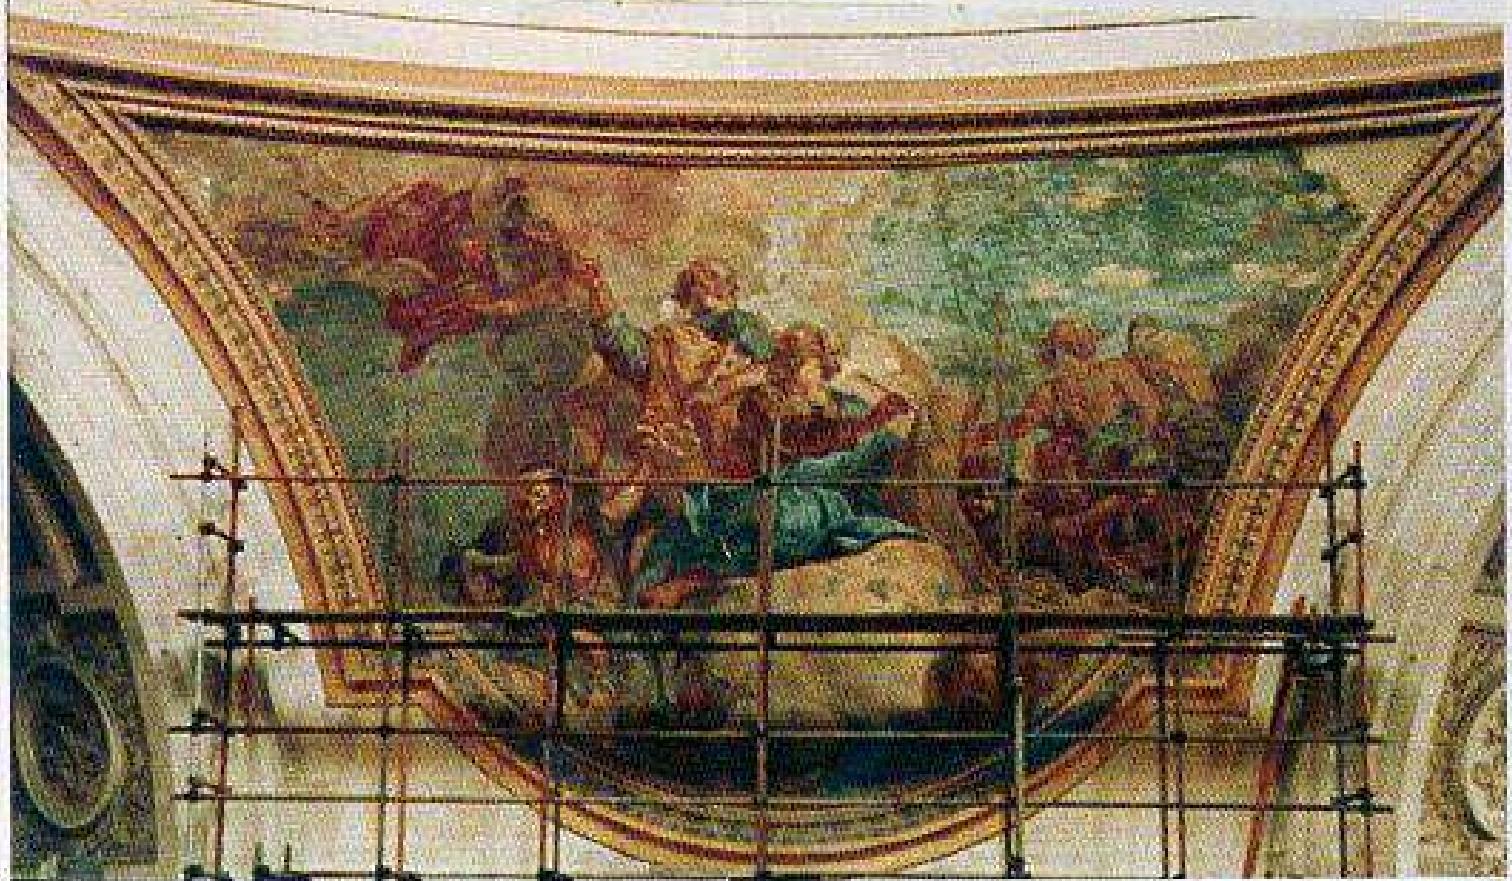
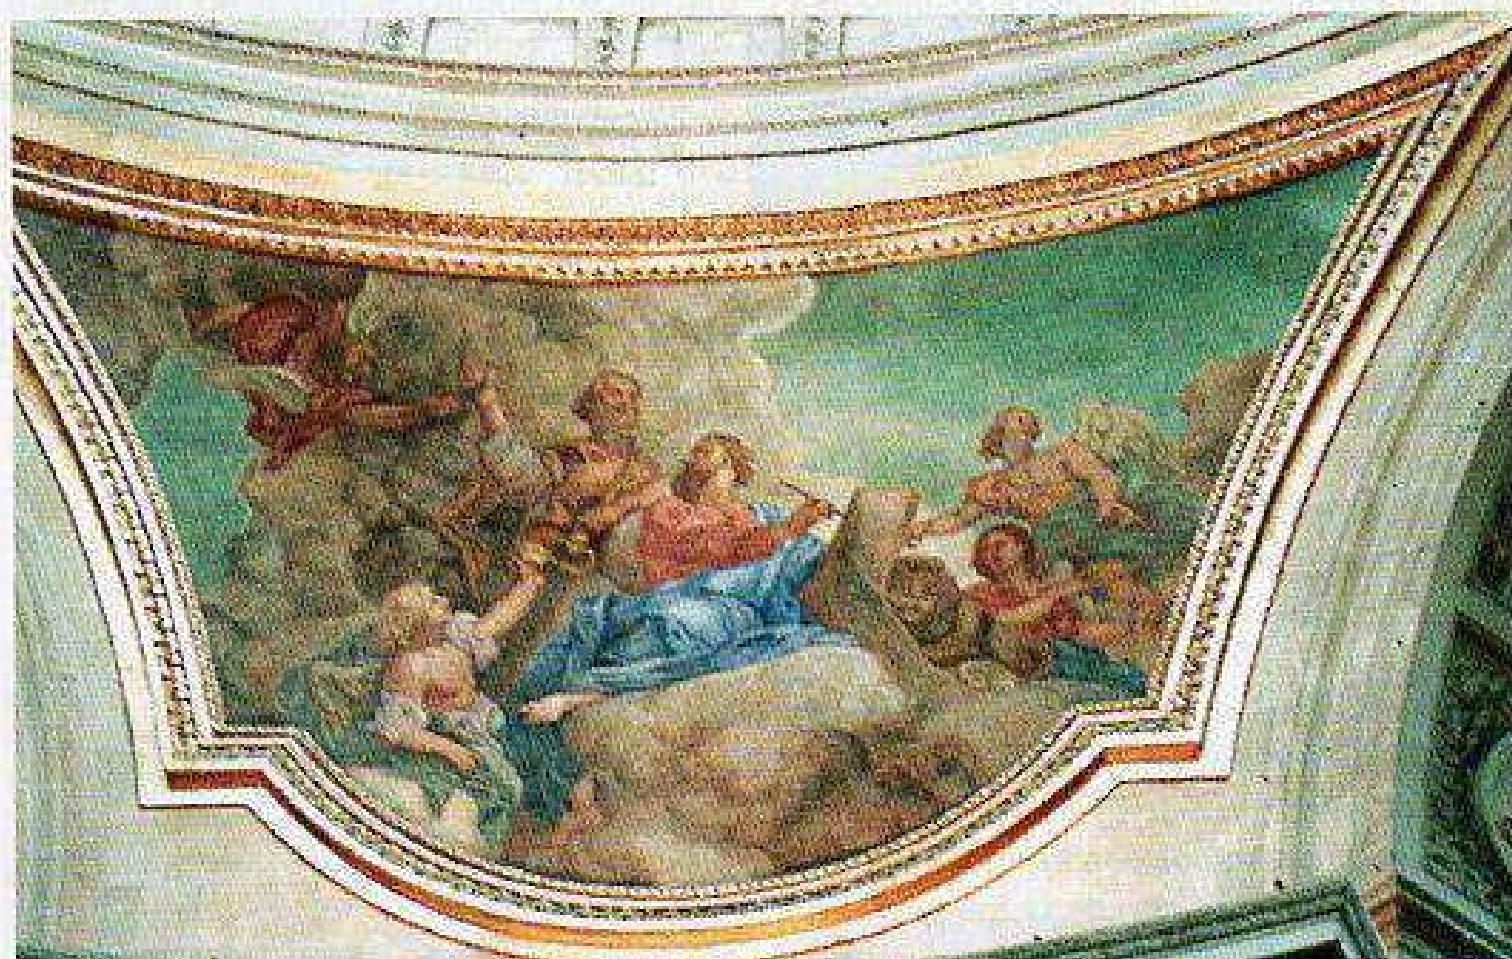
▲▲ Fig. 17. Dôme des Invalides : pendentif de saint Marc, avant restauration, en 1987.

▲ Fig. 18. *Id.*, après restauration, en 1990.

retouche à l'aquarelle pour en retrouver le sens en unifiant les témoins matériels.

C'est le parti qui a été pris sur le pendentif représentant saint Marc au dôme des Invalides à Paris (figures 17 et 18). ■
