# Utilisation de quelques résines acryliques pour la conservation des peintures murales

## 1 Utilisation de Paraloïd B 72 en solution pour refixer la couche picturale au support pierre:

## 2. Utilisation d'une émulsion acrylique pour refixer la couche picturale et consolider le support:

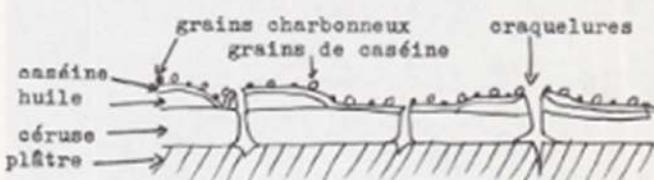
### stratigraphie:

En 1840, Hippolyte FLANDRIN, peintre lyonnais, reçoit sa première grande commande parisienne: La chapelle Saint JEAN dans l'église de Saint-Séverin. Il choisit de peindre sur un enduit de cire avec un gluten mixte composé de cire et d'huile. Il dira dans une lettre à son frère Auguste: «ça a multe difficultés et longueurs mais ça ne bulle pas, c'est sa plus éminente qualité». Après avoir dréssé le mur à la gradine, il le cautérise en essayant de faire pénétrer la cire le plus possible, il arrive à 4 mm de profondeur.

Puis il pose une fine couche de préparation composée de cire, huile et blanc de plomp et enfin exécute la peinture avec un gluten composé de cire, huile, résine et essence de thérébentine.

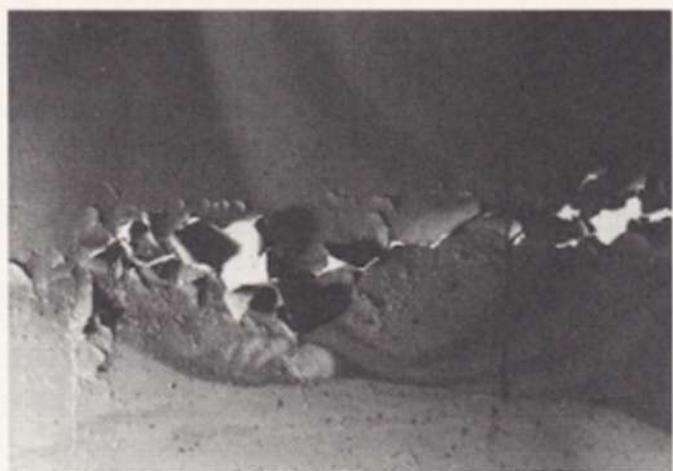
En 1984, l'œuvre était en péril, les écailles menaçaient de tomber, il fallait faire une opération de sauvetage sans pouvoir entreprendre l'assainissement du mur indispensable pour le futur.

Fig. 1 Detail des soulèvements.

- a) pose de protections des écailles par des feuilles de papier «Bollaré<sup>1</sup>» collées sur la couche picturale avec de la colle d'amidon afin de mieux contrôler par la suite la pénétration du fixatif non polaire;
- b) remise à plat des écailles par la chaleur au moyen d'une spatule chauffante;
- c) injection du fixatif à la seringue en mouillant préalablement au solvant pur;
- d) repassage à la spatule chauffante pour assurer la polymérisation de la résine.

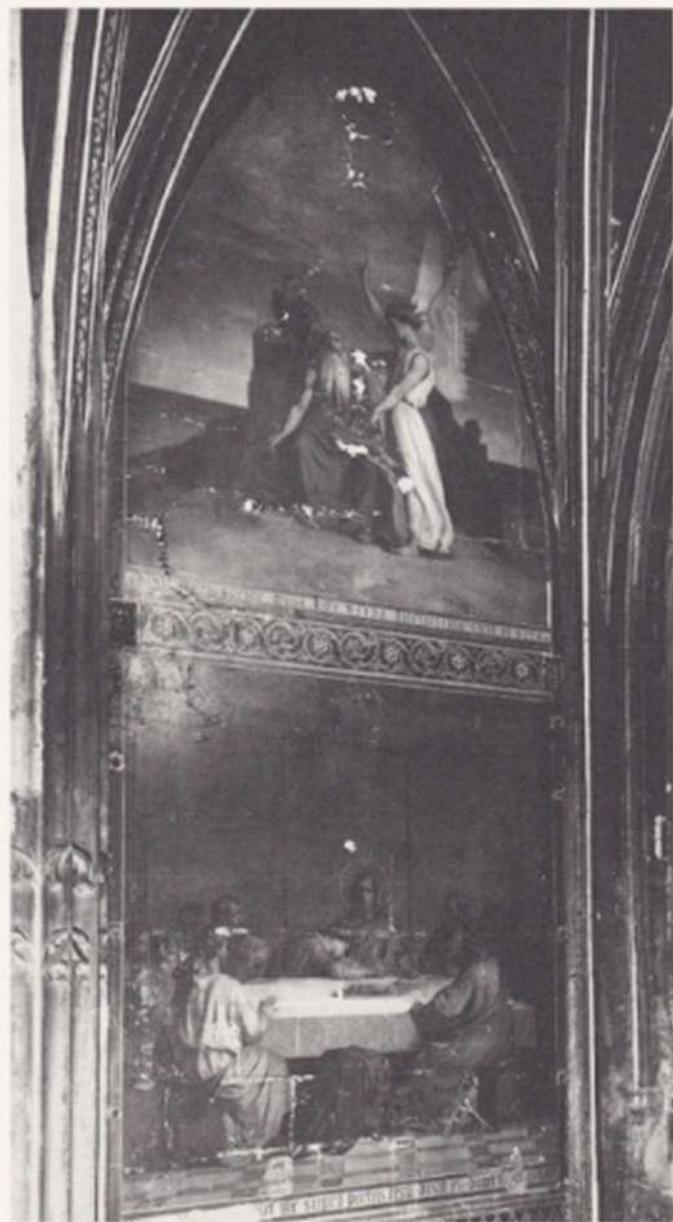
Fig. 2 Saint Jean écrivant l'Apocalypse la lève.

Pour protéger l'ensemble de la peinture, une couche de Paraloid B 72 dilué à 3 % dans du trichloro-éthane 1,1,1 a été pulvérisée sur l'ensemble de la surface, donnant ainsi une homogénéité d'aspect.

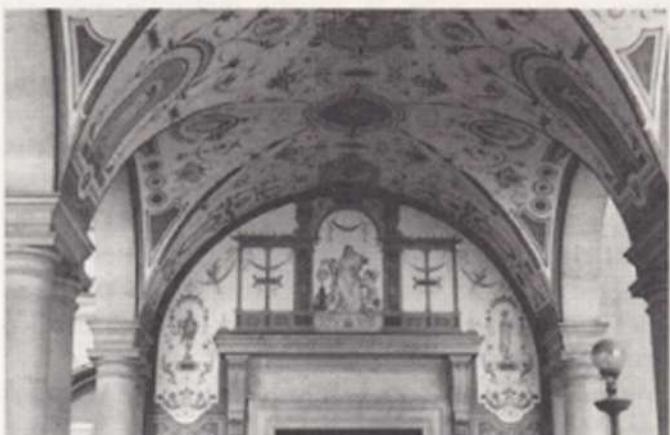
La caséine a joué un rôle d'étanchéisation sur la surface de la couche picturale, ce qui a provoqué un décollement beaucoup plus important entre le plâtre et la couche picturale. Décollement accéléré après l'étanchéité du toit qui ne permettait à l'eau de s'évaporer que par la partie peinte.

Fig. 3 Côté sud du péristyle.

- I. Pulvérisation d'eau et d'alcool (50%, 50%) sur la peinture.
- II. Pose de feuilles de papier «Bollaré» imprégnées préalablement dans du Primal AC 33 dilué à 10% dans de l'eau.  
Les lès ont été coupés suivant la forme de la voûte pour éviter les plis.
- III. Sur les endroits les plus décollés, une double épaisseur de papier a été posée formant ainsi une fine compresse.  
Un papier terphane (Melinex) posé en surface empêchait l'évaporation vers l'extérieur et donc faisait remonter par capillarité la résine vers l'extérieur.
- IV. Après 24h, un repassage à la spatule chauffante a permis d'assurer la pénétration de la résine et de la rendre moins sensible à l'eau.

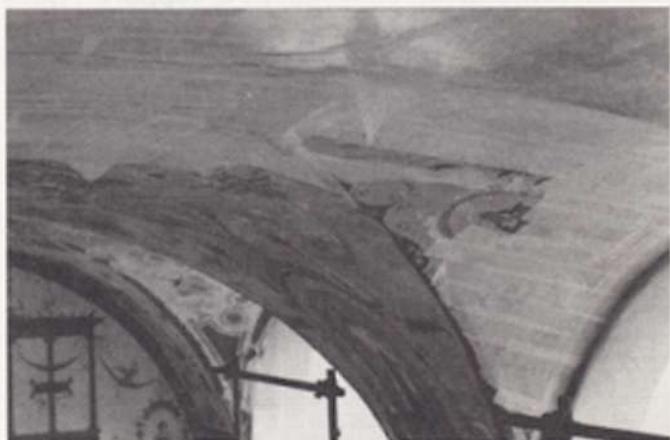
Au moment de l'enlèvement des lès de papier, j'ai remarqué une sensibilisation de la caséine au Primal AC 33: les parties soumises à plus d'épaisseur de papier et donc plus de mouillage du fixatif ont été plus faciles à nettoyer.

Fig. 4 Enlèvement des papiers.

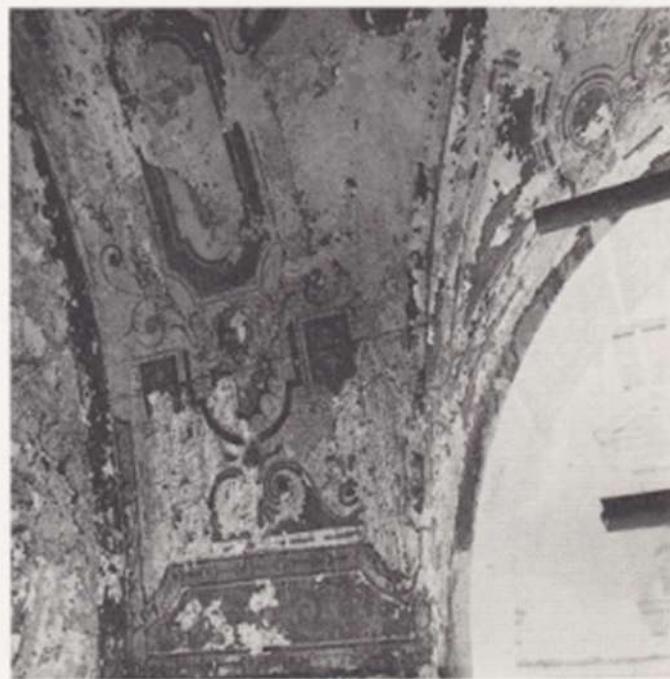
Fig. 5 Retombée Nord-Est.

Pour les parties les plus endommagées, en particulier pour la retombée de la voûte est, Olivier Nouaille a procédé à une mise sous enveloppe vide:

cette partie a été isolée des autres, puis, par le vide et en s'aidant d'injections, l'émulsion a pénétré plus en profondeur, consolidant le support. Après nettoyage et réintégration, nous avons protégé l'ensemble par deux pulvérisations de Paraloid B72 dilué à 3% dans du trichloroéthane I,I,I afin d'isoler le Primal AC 33 de l'humidité et donner un aspect satiné uniforme à la peinture.
